Afwegingskader

Historisch schrijnwerk

Agentschap
Onroerend
Erfgoed

Historisch schrijnwerk / 7.03.2017

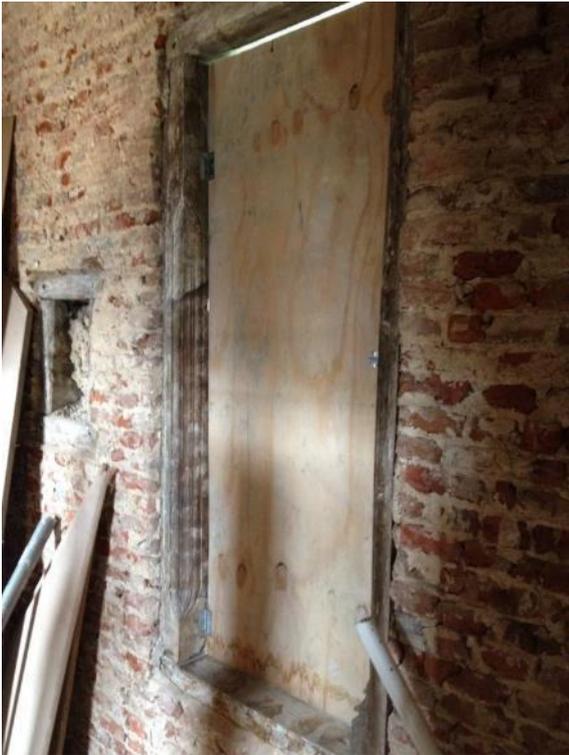
Figuur 1: Historische waarde, criterium zeldzaamheid: Kortrijk Sint-Elisabethbegijnhof, kozijn van 17de eeuws blokraam (Copyright agentschap Onroerend Erfgoed)

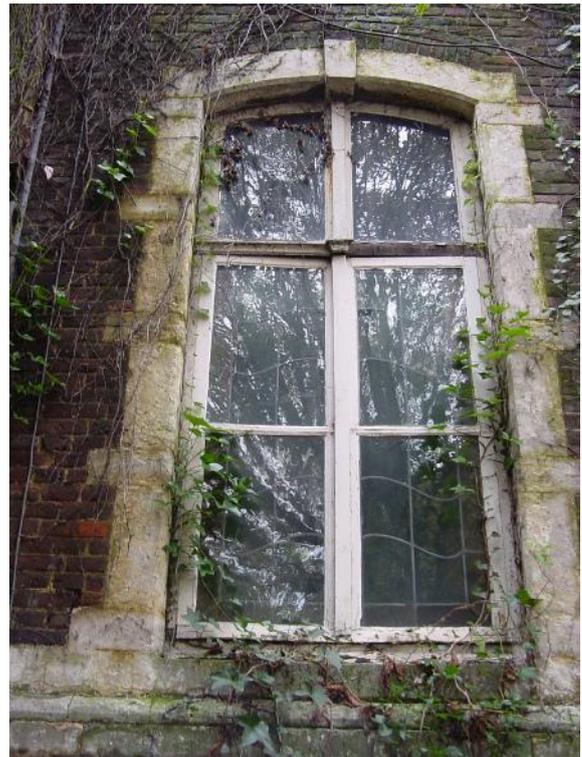
Figuur 2: Historische waarde, criterium zeldzaamheid: Tienen Hennemarkt 4, gebouw gedateerd 1764 (Copyright agentschap Onroerend Erfgoed)

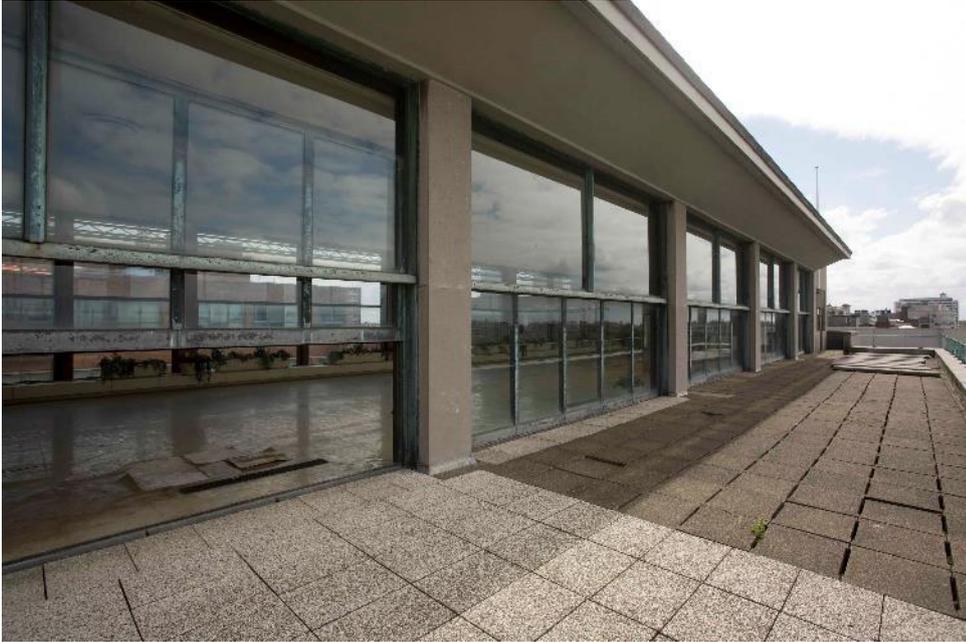
Figuur 3: Historische waarde, criterium zeldzaamheid: bronzen schrijnwerk in het Oostendse postgebouw (Copyright agentschap Onroerend Erfgoed)

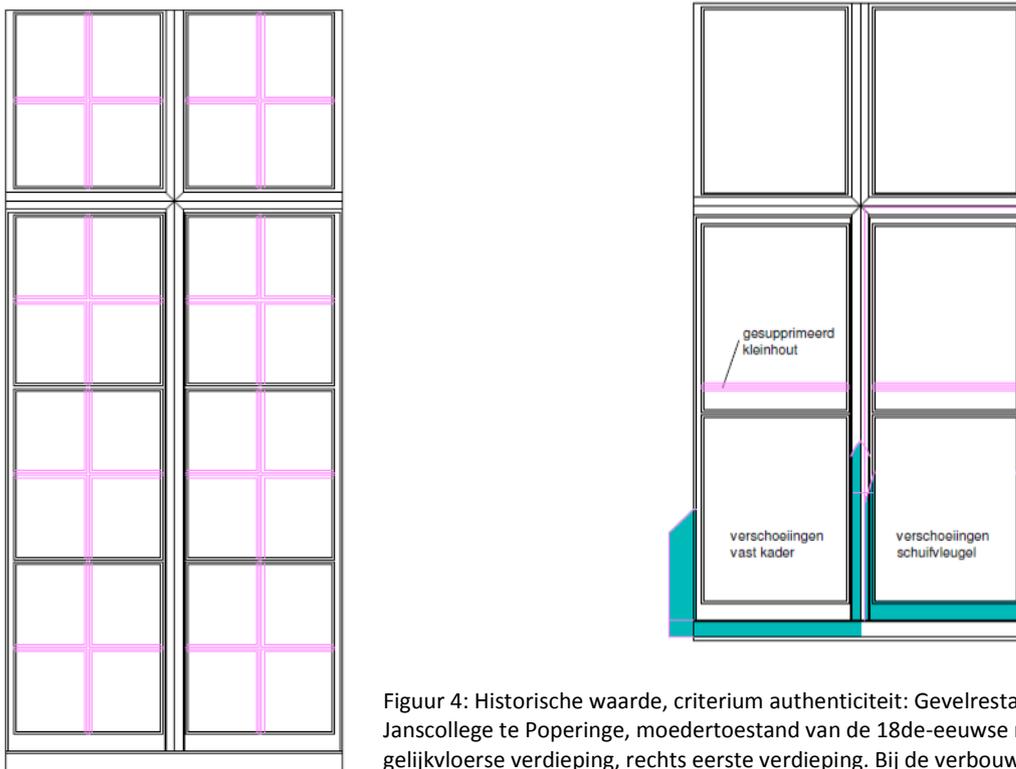
Figuur 4: Historische waarde, criterium authenticiteit: Gevelrestauratie Sint-Janscollege te Poperinge, moedertoestand van de 18de-eeuwse ramen, links gelijkvloerse verdieping, rechts eerste verdieping. Bij de verbouwing in 1855 werden de glasroedes (kleinhouten) verwijderd (Copyright Dries Vanhove)

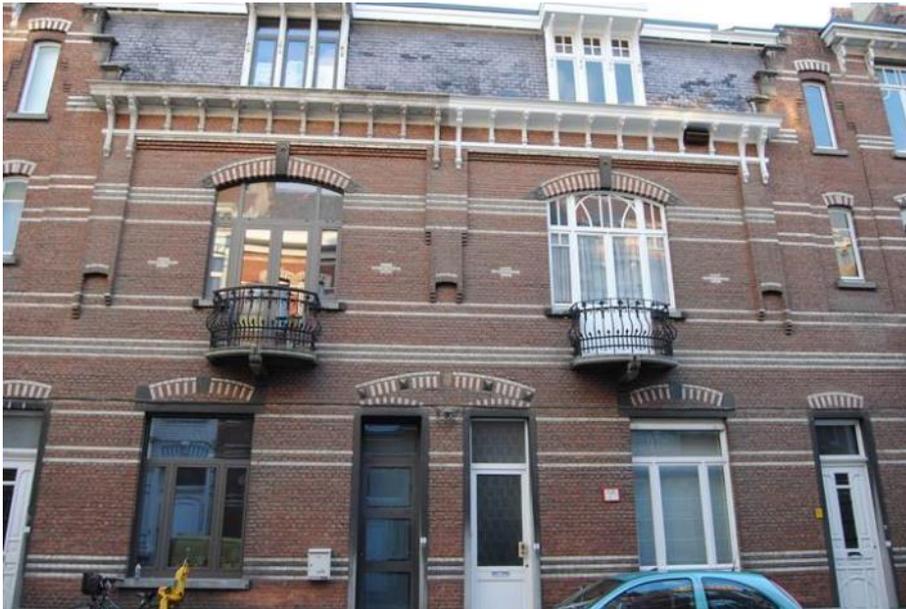
Figuur 5: Architecturale waarde: gevel met vervangen schrijnwerk en gevel met behouden schrijnwerk naast elkaar, Leuven Regastraat (Copyright agentschap Onroerend Erfgoed)

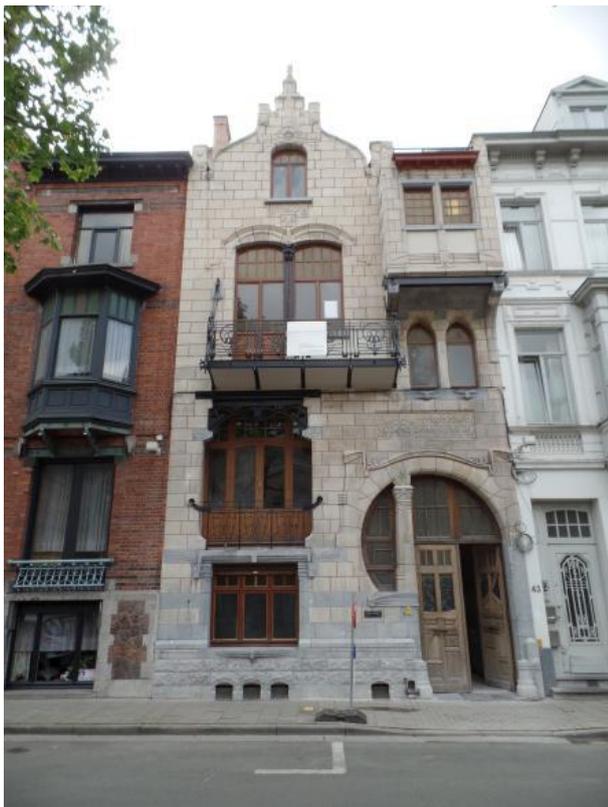
Figuur 6: Architecturale waarde: fraai vormgegeven houten schrijnwerk maakt deel uit van de architecturale vormgeving van de voorgevel, Gent Kunstlaan 41 (Copyright agentschap Onroerend Erfgoed)

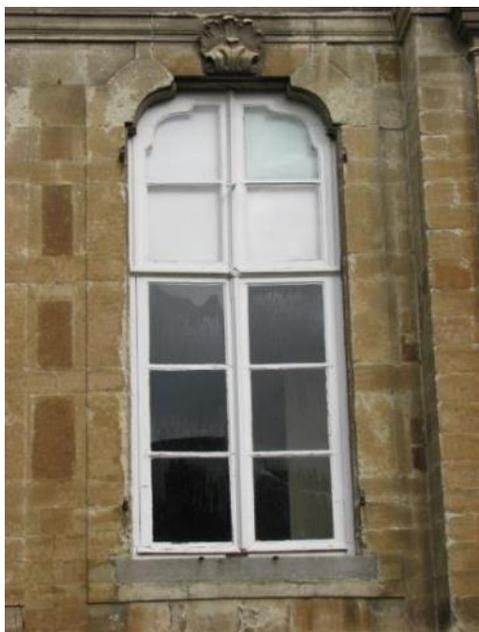
Figuur 7: Artistieke waarde: gebouw gedateerd 1756, schrijnwerk volgt de 18-de eeuwse vormgeving van de raamopening met schouderstukken, Groot-Bijgaarden priestershuis Wivina-abdij (Copyright agentschap Onroerend Erfgoed)

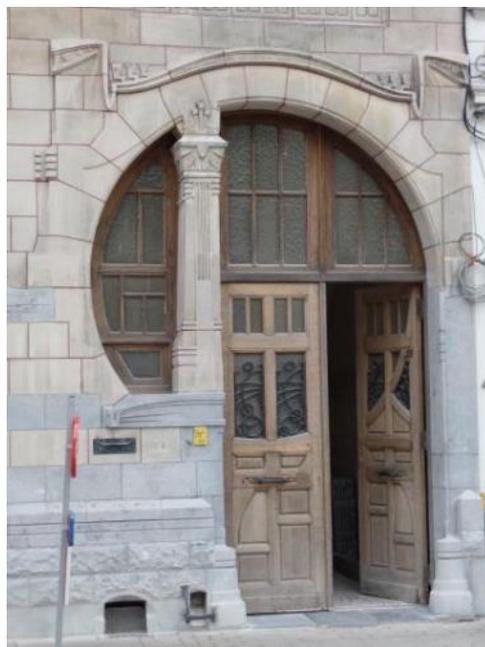
Figuur 8: Artistieke waarde: zowel de houten ramen als de houten deuren met smeedijzeren detaillering getuigen van een artistieke waarde, Gent Kunstlaan 41 (Copyright agentschap Onroerend Erfgoed)

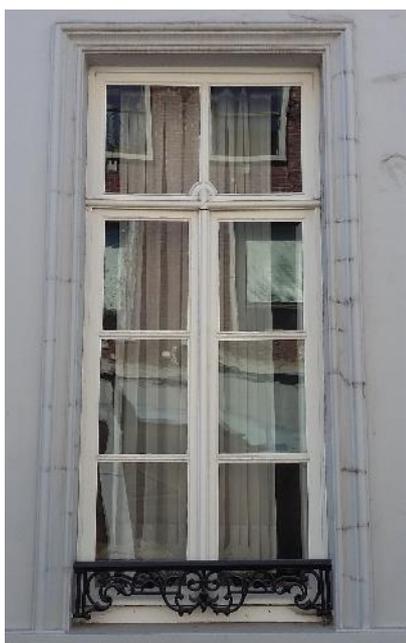
Figuur 9: Artistieke waarde: schrijnwerk uit tweede helft 19de eeuw, enkele vervangen glaspanelen door floatglas, Hasselt Diesterstraat 20 (Copyright agentschap Onroerend Erfgoed)

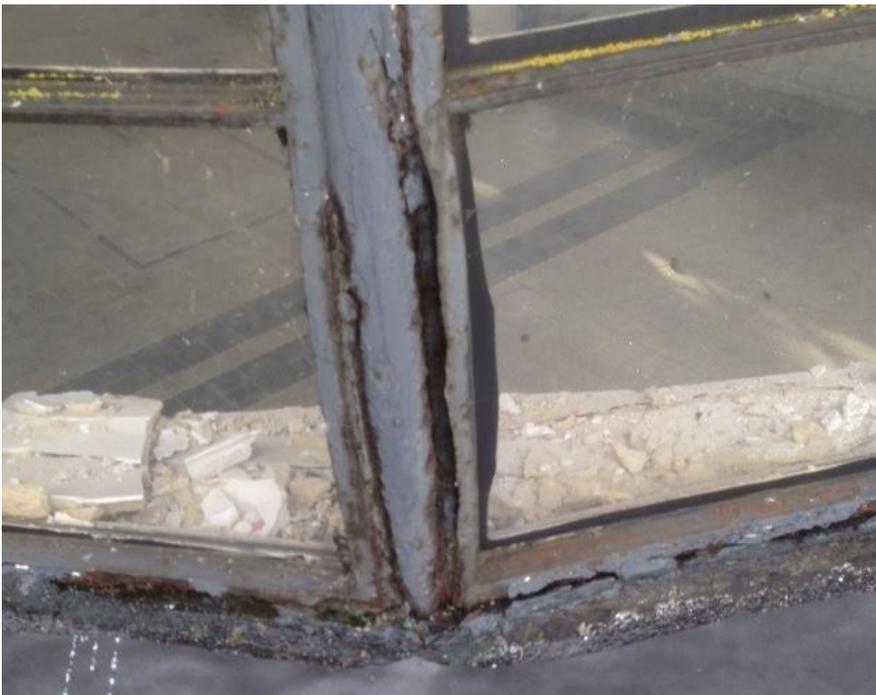
Figuur 9: onherstelbaar stalen raam: Wemmel, 'Cercle Sportif'. (Copyright agentschap Onroerend Erfgoed)

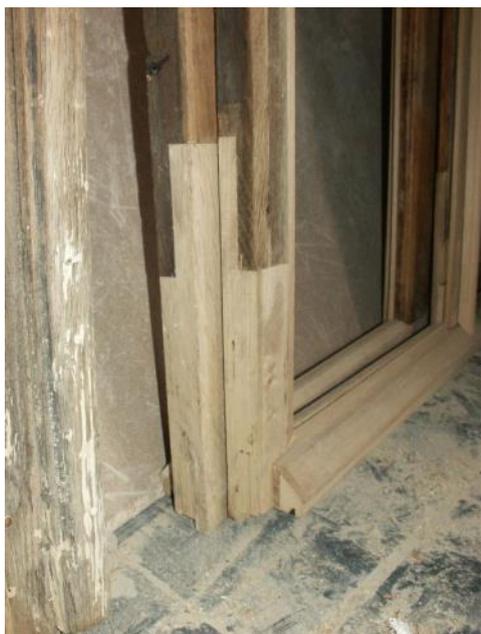
Figuur 11: hersteld houten raam, de onderdorpels werden vervangen en de stijlen verschoeid, Diest, Sint-Jan Berchmanskapel (Copyright agentschap Onroerend Erfgoed)

Meestal wordt aangenomen dat een raam herstelbaar is, als het herstel zich beperkt tot het vernieuwen van de onderdorpel en het verschoeien van het vast kader en de raamvleugels.

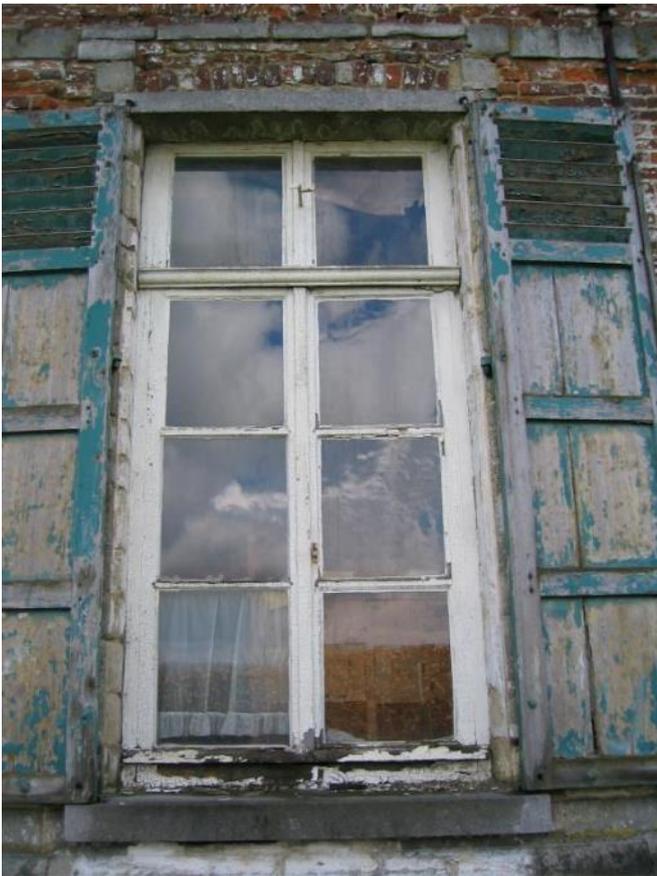
Figuur 12: Herstel van houten schrijnwerk: toestand voor restauratie, Meuzegem pastorie (Copyright agentschap Onroerend Erfgoed)

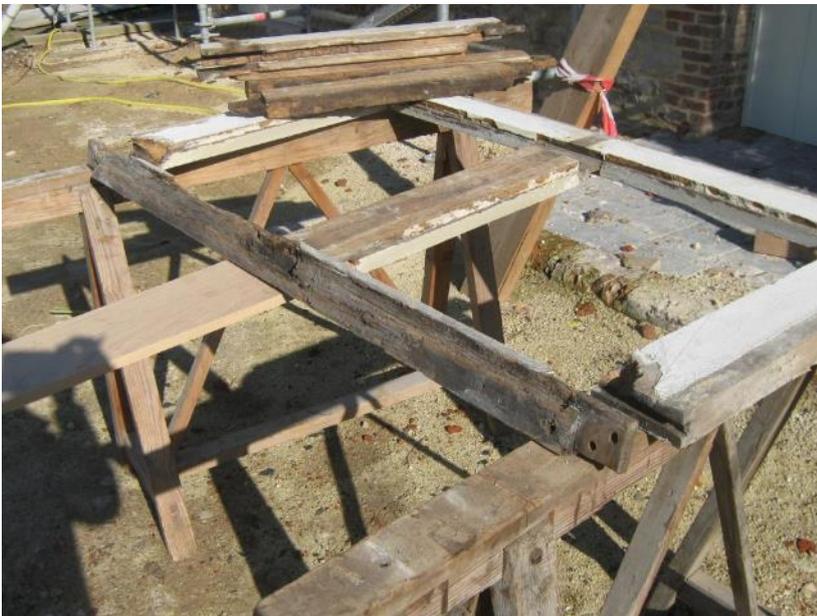
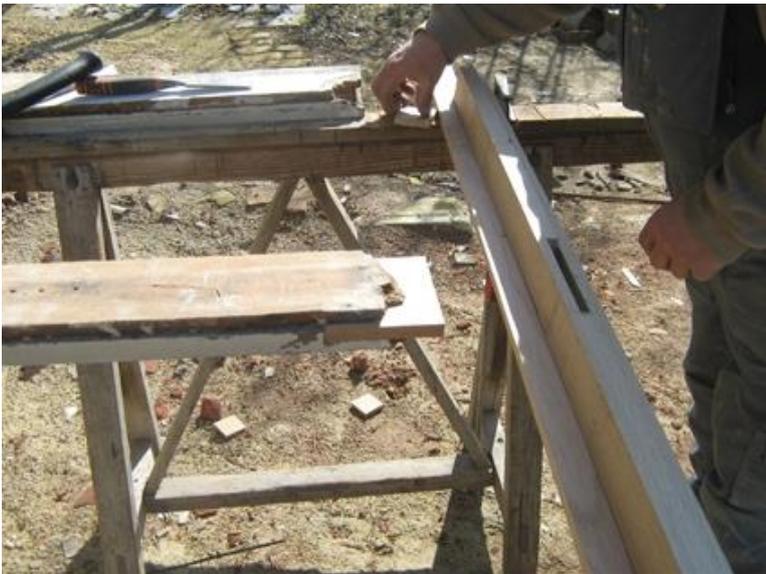
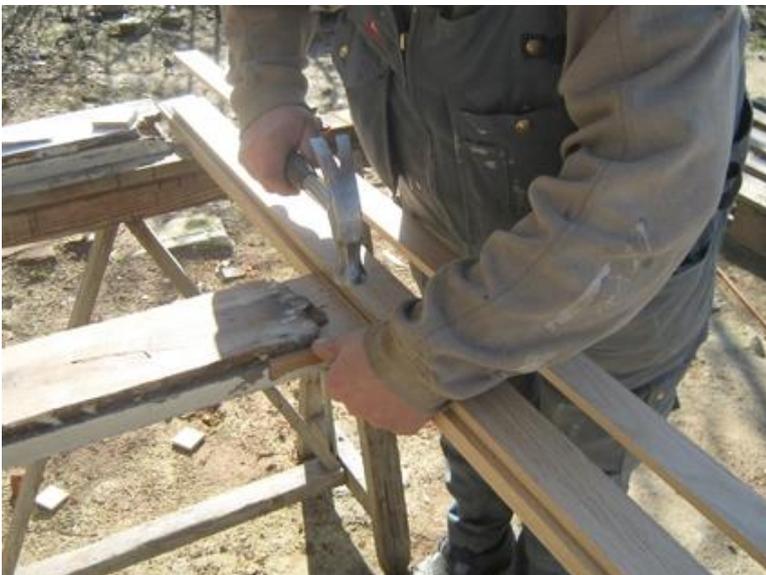
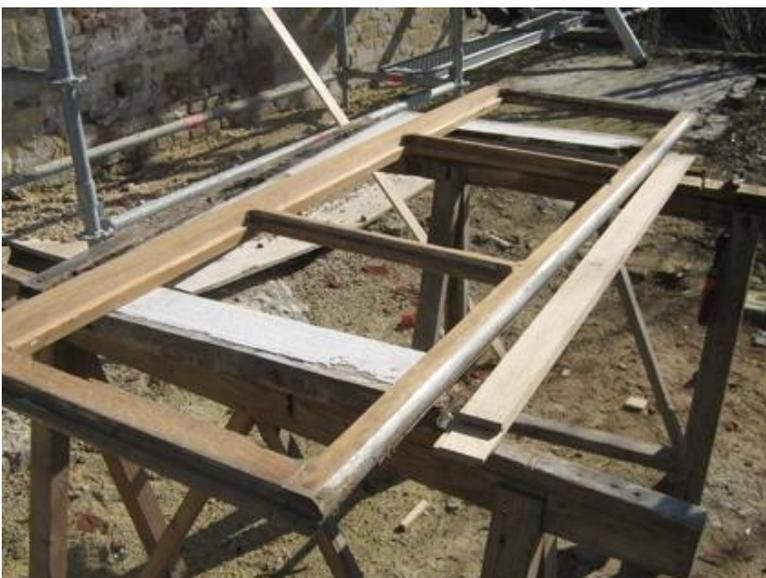
Figuur 13-16: Herstel van houten schrijnwerk: demontage, plaatselijk herstel met nieuwe stukken hout, assemblage, Meuzegem pastorie (Copyright agentschap Onroerend Erfgoed)

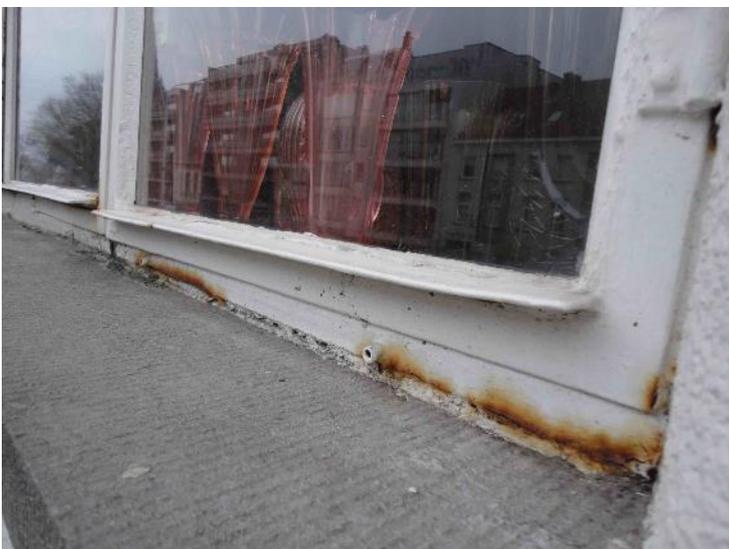
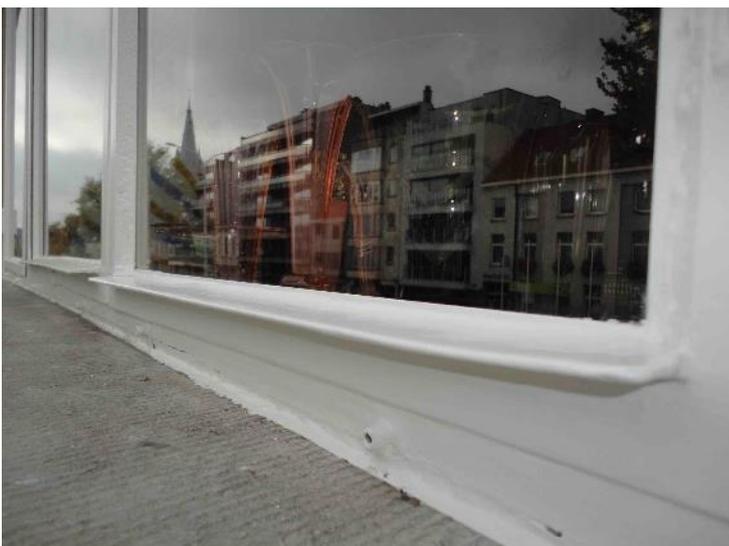
Figuur 17-18: Herstel van stalen schrijnwerk: plaatselijk herstel met verwijderen roestvorming en aanbrengen corrosiewerend verfsysteem, foto voor en na herstel, interbellumwoning Huis Verbiest , Eeklo Molenstraat 33 (Copyright agentschap Onroerend Erfgoed)

Schade aan **metalen schrijnwerk** doet zich voornamelijk voor onder de vorm van corrosie, kromtrekken en uitzakken. Als een raam in situ krom trekt, is dit meestal een gevolg van corrosie en de spanningen in het staal die er het gevolg van zijn.¹⁰

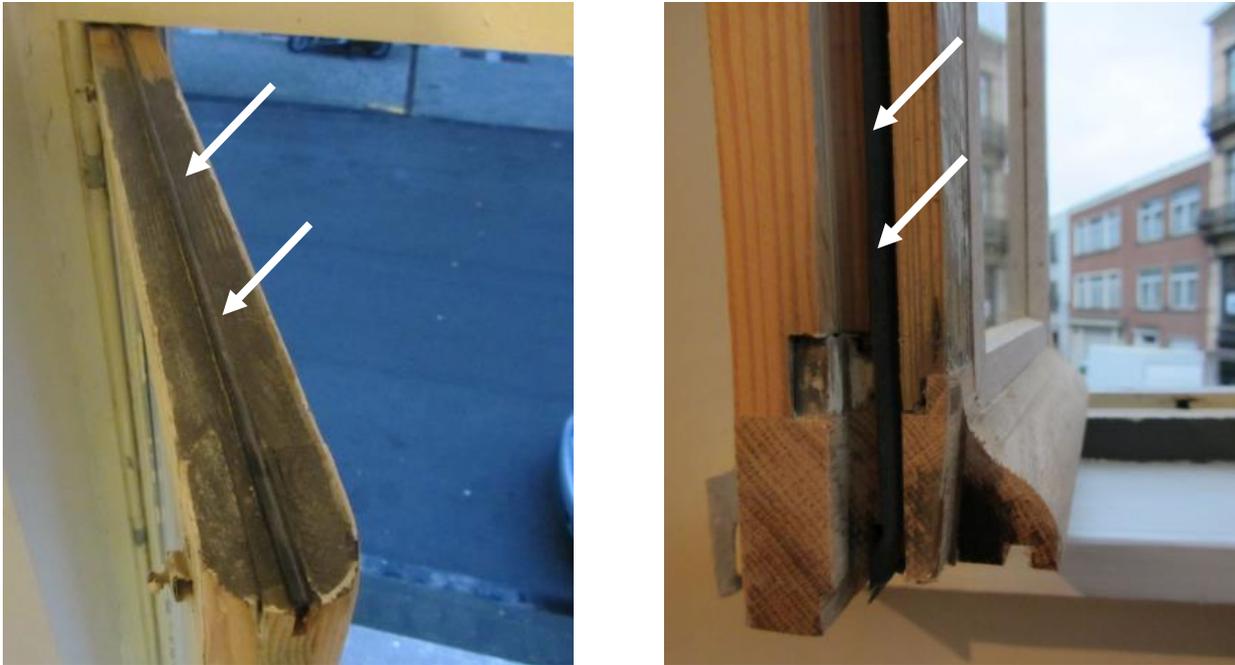
Figuur 19-20: Hersteld raam met toevoeging van kierdichting, (Copyright agentschap Onroerend Erfgoed,)

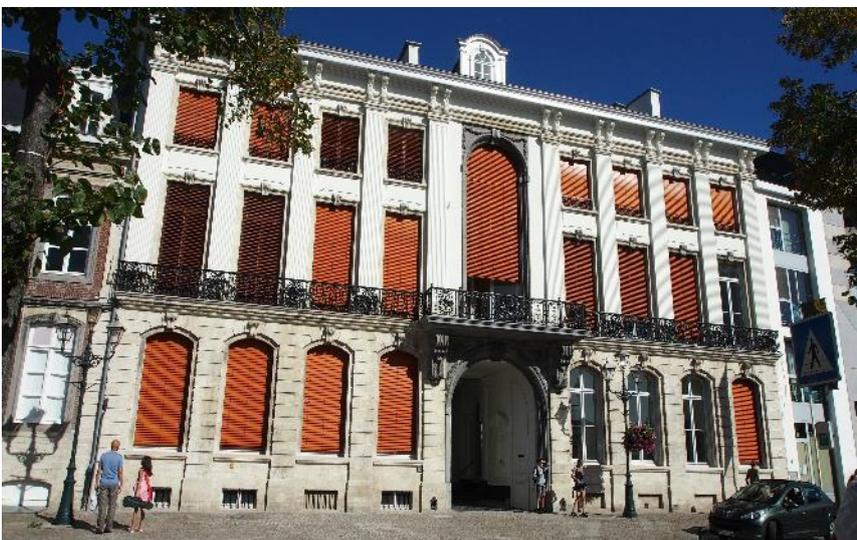
Figuur 21: opnieuw gemaakte historische zonnewering, Tienen muziekacademie (Copyright Architecten- en Studiebureau Rimanque, foto: Jan Van Marsenille)

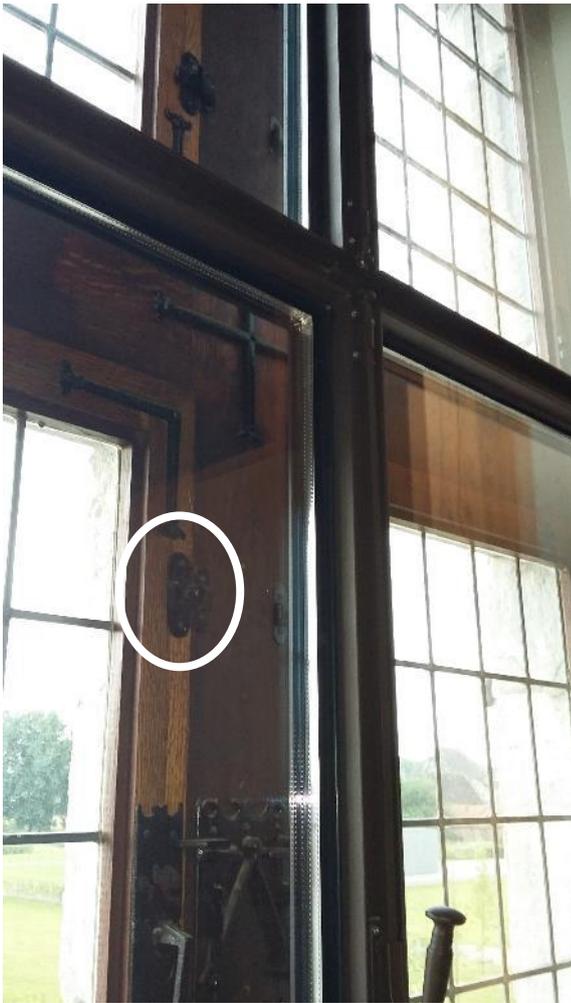
Figuur 22: herstelde historische ramen met bijkomende schuifsluitingen aan opendraaiende vleugels + stalen achterzetraam, Hasselt Herkenrodeabdij (poortgebouw) (Copyright agentschap Onroerend Erfgoed)

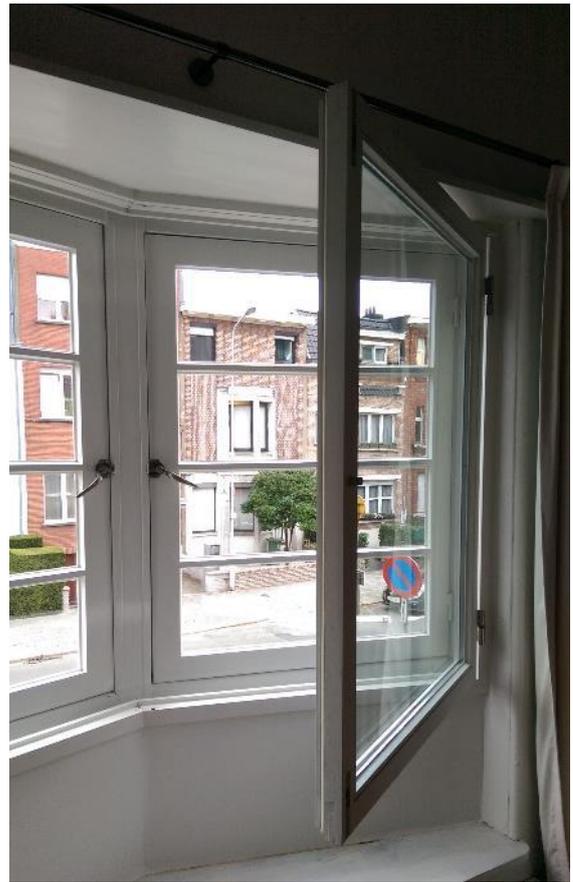
Figuur 23: Eenvoudig houten achterzetraam, Wilrijk Cederlaan (Copyright agentschap Onroerend Erfgoed)

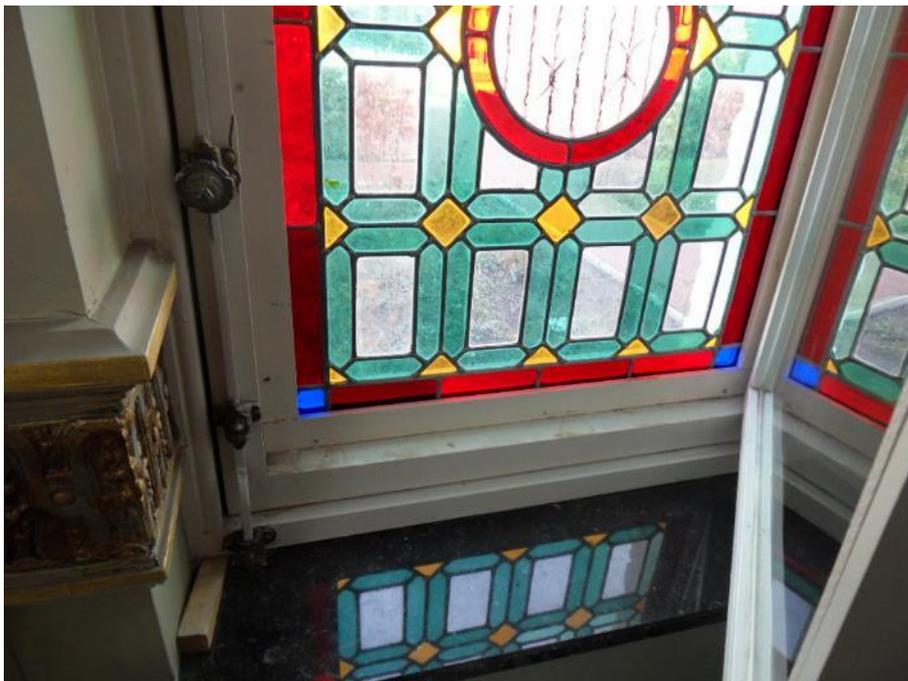
Figuur 24: vervanging van schrijnwerk met behoud van glas-in-lood en integratie van een achterzetraam, gemeentehuis Kampenhout (Copyright agentschap Onroerend Erfgoed)

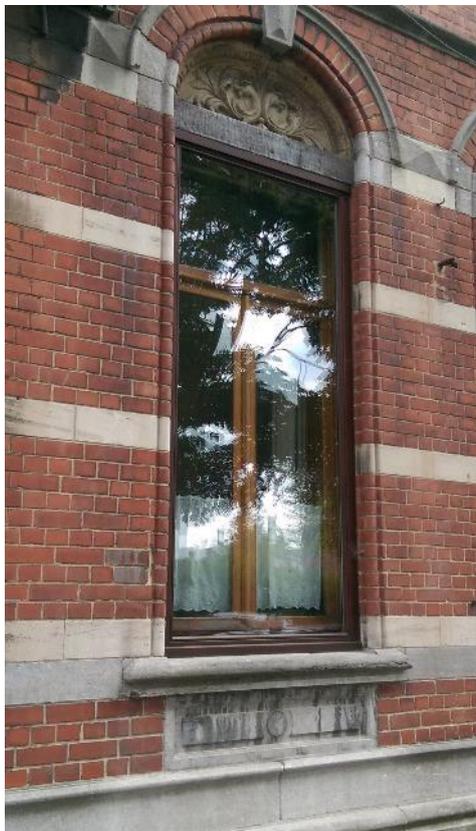
Figuur 25: voorbeeld van een voorzetraam, Leuven Leon Schreursvest (Copyright agentschap Onroerend Erfgoed,)

Er bestaan ook voorzetramen, die aan de buitenzijde van het gebouw voor het historisch raam worden aangebracht. Omdat ze dikwijls een vervlakking van het architecturale gevelbeeld betekenen worden ze enkel toegepast waar de plaatsing van achterzetramen niet mogelijk is.

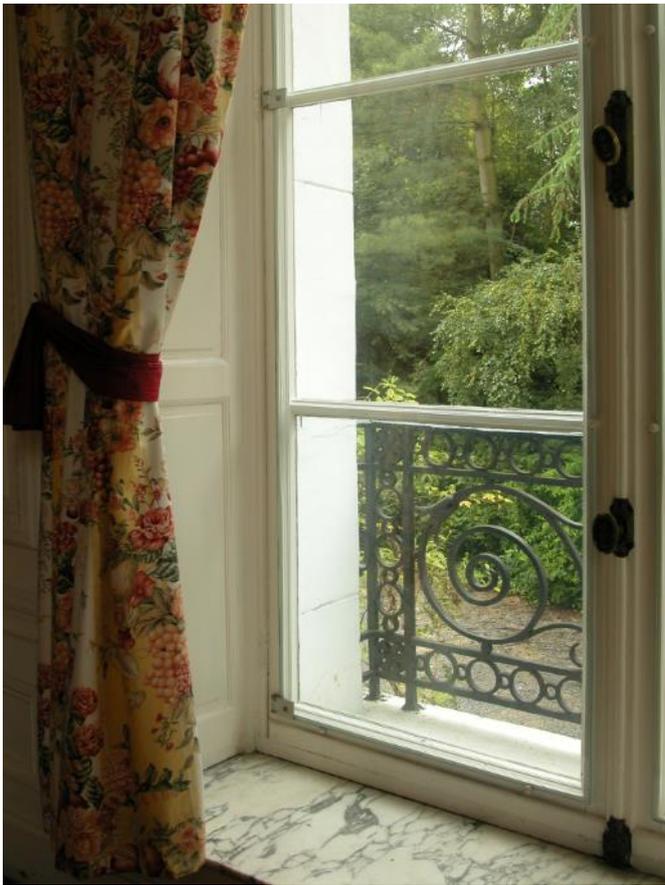
Figuur 26: oplegbeblazing, Korbeek-Lo Kasteel Vijverhof (Copyright agentschap Onroerend Erfgoed, foto: Oswald Pauwels)

Het grote voordeel is dat het oorspronkelijk raam en de beglazing behouden blijven, dat de oplossing volledig omkeerbaar is en dat de visuele impact ervan in het interieur minder groot is dan bij een achterzetraam. Nadeel is dan weer het grote extra gewicht voor de raamvleugels, die hier niet altijd op voorzien zijn. Daardoor wordt het slechts zelden toegepast op vaak opendraaiende vleugels. Deze oplossing betekent evenmin een verbetering voor de tocht dichtheid tussen de kozijnen en de vleugels. Meestal is het dan ook aangewezen om bijkomende maatregelen te nemen voor een betere kierdichting.

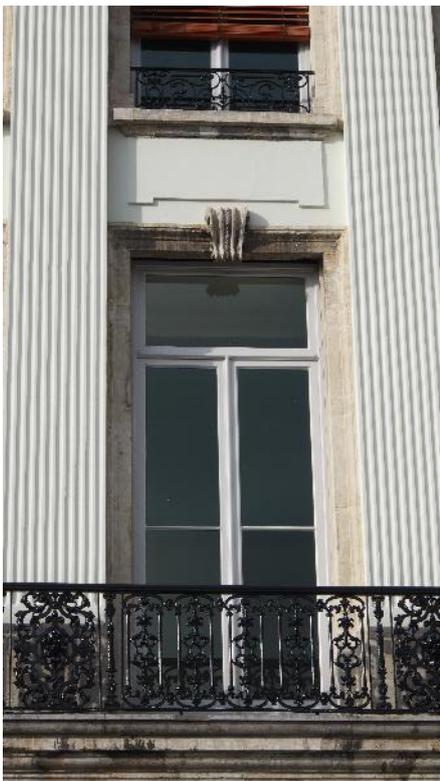
Figuur 27: behoud 19de-eeuwse ramen, vervanging enkel glas door gelaagd glas, muziekacademie Tienen (Copyright Architecten- en Studiebureau Rimanque, foto: Jan Van Marsenille)

Gelaagd glas met een low-E-coating is een variëteit van enkel glas met low-E-coating. De U-waarde blijft ongeveer hetzelfde. Het grote voordeel van gelaagd glas is dat het buitenste glasblad uitgevoerd kan worden in geblazen of getrokken glas, zodat het sterk spiegelde aspect van floatglas er niet is. Door de geringe dikte van het gelaagd glas kan het met een minimum aan ingrepen en freeswerk ingepast worden in de sponningen van historische ramen.

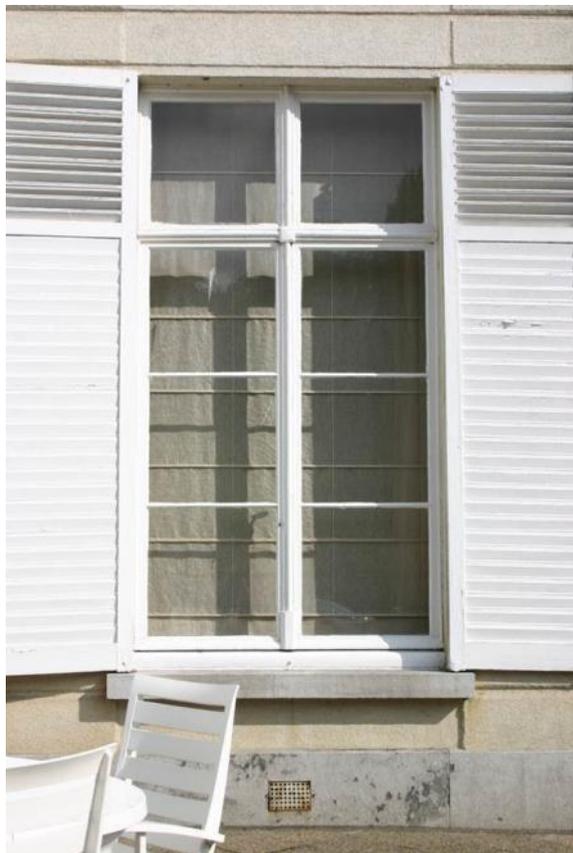
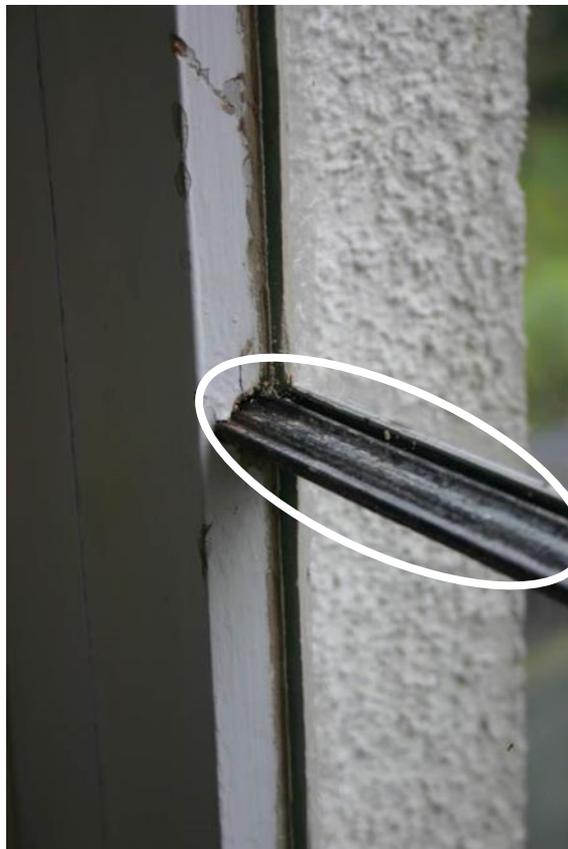
Figuur 28-29: behoud van schrijnwerk met vervanging van glas door dun dubbel glas, opgekleefde originele gietijzeren glasroede , Zwijnaarde, Kasteel De Klosse (Copyright agentschap Onroerend Erfgoed).

Dubbel glas is nu verkrijgbaar met een smalle spouw gevuld met lucht of edelgassen (argon, krypton of xenon). Door middel van rubbers aan de randen worden de glasplaten tegen mekaar gedrukt. Afhankelijk van het gebruikte glas en de al dan niet aanwezigheid van low-E-coating die deze keer aan de binnenzijde in de spouw wordt geplaatst, schommelt de U-waarde tussen de 3,5 en de 1,1 W/m²K. Het buitenblad kan uitgevoerd worden in getrokken of geblazen glas.

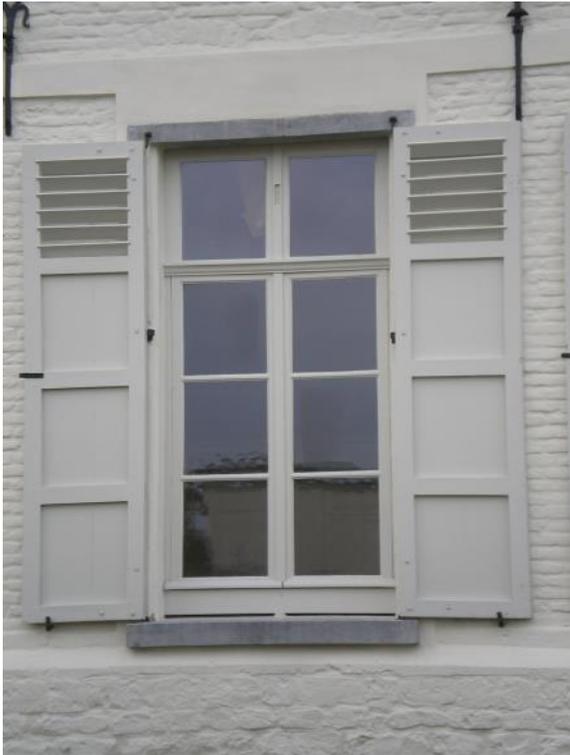
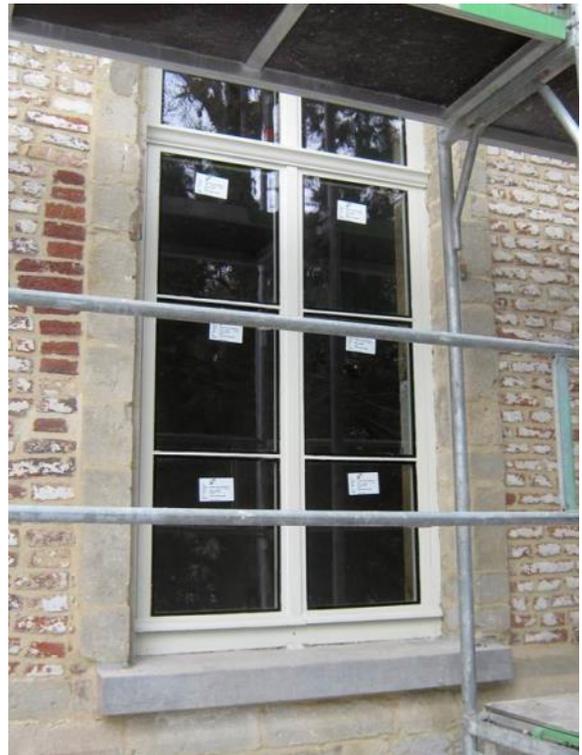
Figuur 30-31: behoud houten schrijnwerk, vervanging van glas door dun dubbel glas met behoud van structurele glasroedes (links afgewerkt, rechts na plaatsing van het glas), pastorie Meuzegem (Copyright agentschap Onroerend Erfgoed)

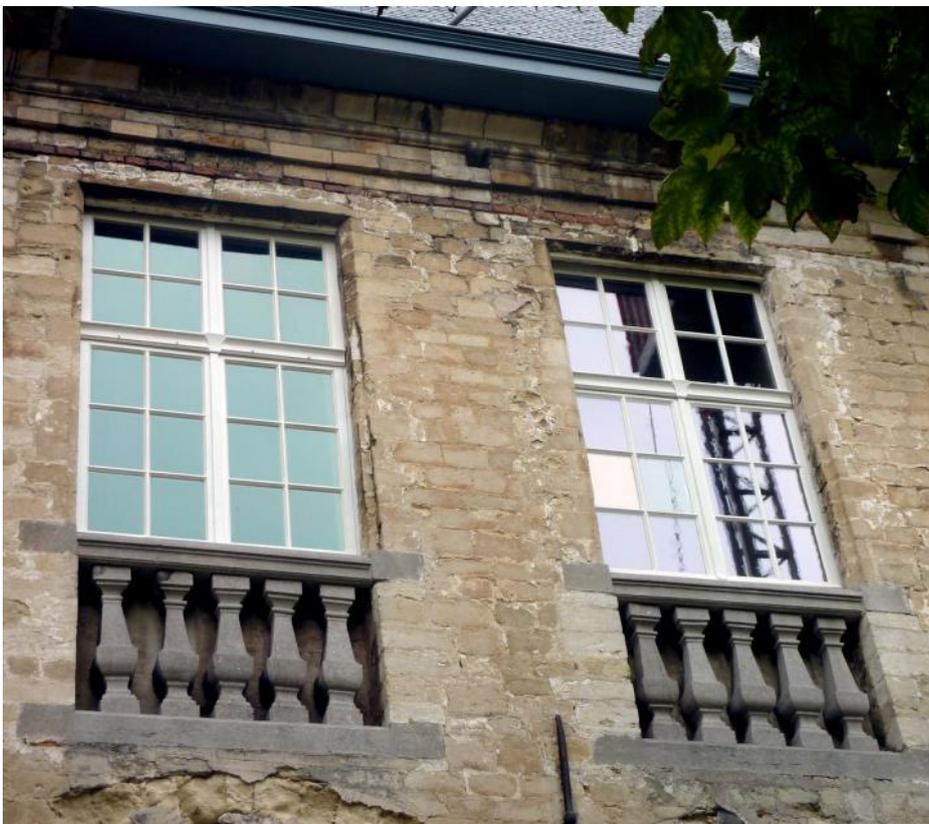
Figuur 32: : proefopstelling van verschillende soorten dun dubbel glas met low-E-coating. De storende verkleuring van sommige stalen was een aandachtspunt, abdij van Park Leuven (Heverlee) (Copyright agentschap Onroerend Erfgoed).

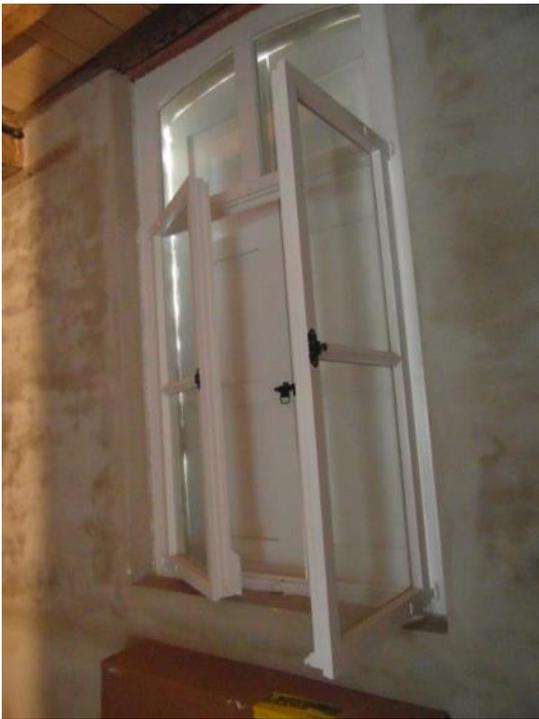
Figuur 33: vervanging naar historisch model met dun dubbel glas, Lebbeke (Wieze) Oud gemeentehuis (Copyright agentschap Onroerend Erfgoed)

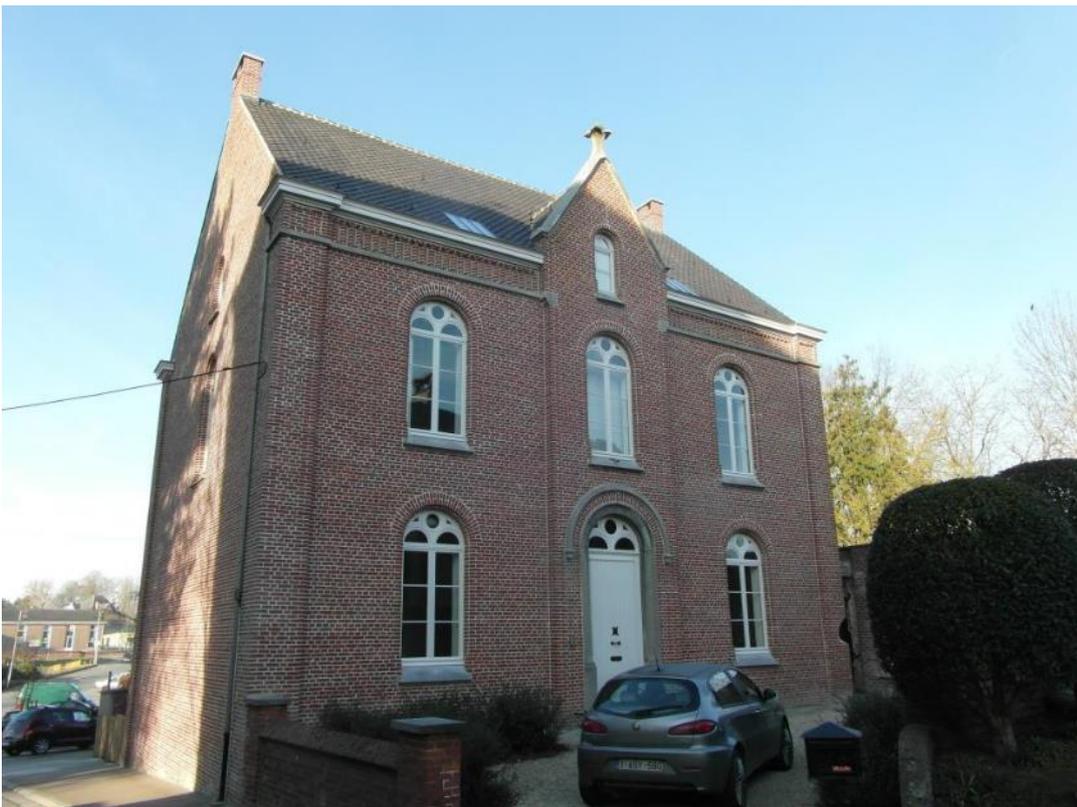
Figuur 34: gelijkvloers herstel van historische ramen met toevoeging van dun dubbel glas; op verdieping vervanging naar historisch model met dun dubbel glas, Balegem Pastorieberg (Copyright agentschap Onroerend Erfgoed)

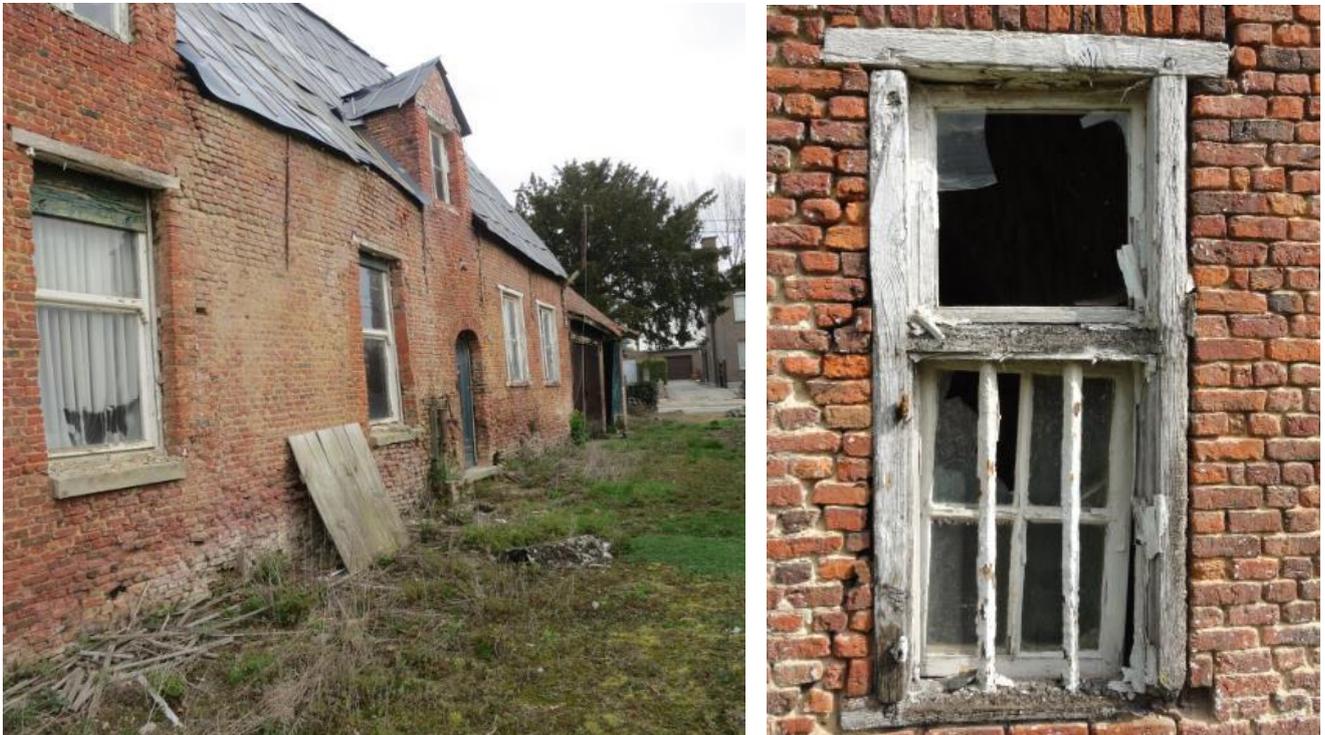
Figuur 35-36-37: vervanging van schrijnwerk naar een ander historisch model op basis van bouwhistorisch onderzoek, Hoogstraat 38 Kruikeke (Bazel) (Copyright agentschap Onroerend Erfgoed)

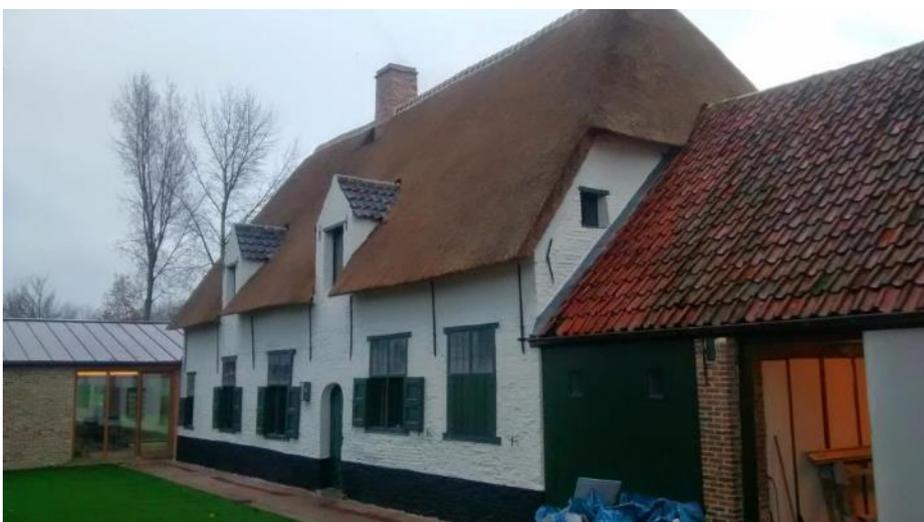
Rechts: historisch raam in zijgevel, basis van reconstructie voorgevel

onder: toestand na restauratie

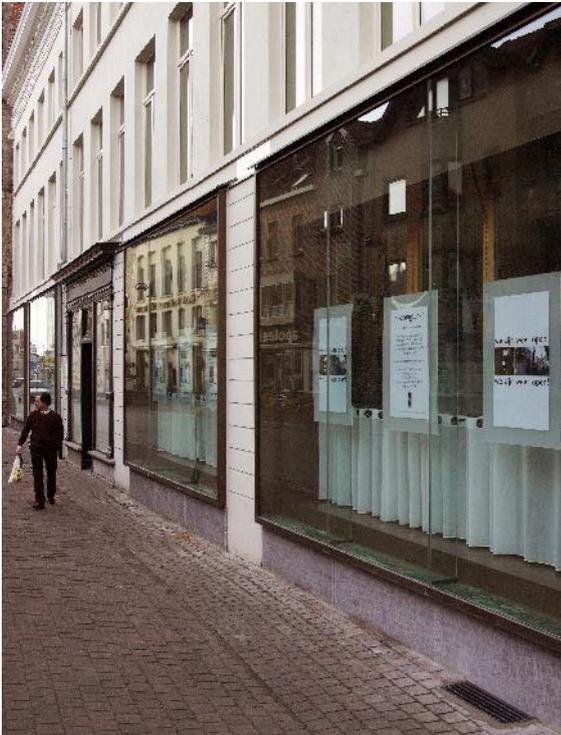
Figuur 38: hedendaagse interpretatie van winkelpuien, naast de gerestaureerde oorspronkelijke winkelpui, Stadhuis Menen (Copyright foto: Frederik Vercruyse)

Is er onvoldoende duidelijkheid over het vroegere schrijnwerk, of is het type schrijnwerk minder belangrijk voor de erfgoedwaarde van de gevel waarin het zich bevindt, dan kan je kiezen voor hedendaags kwalitatief schrijnwerk: met zorg ontworpen, duurzaam en met een goede comfortprestatie.
