Afwegingskader

Historisch schrijnwerk

Agentschap
Onroerend
Erfgoed

Historisch schrijnwerk / 7.03.2017

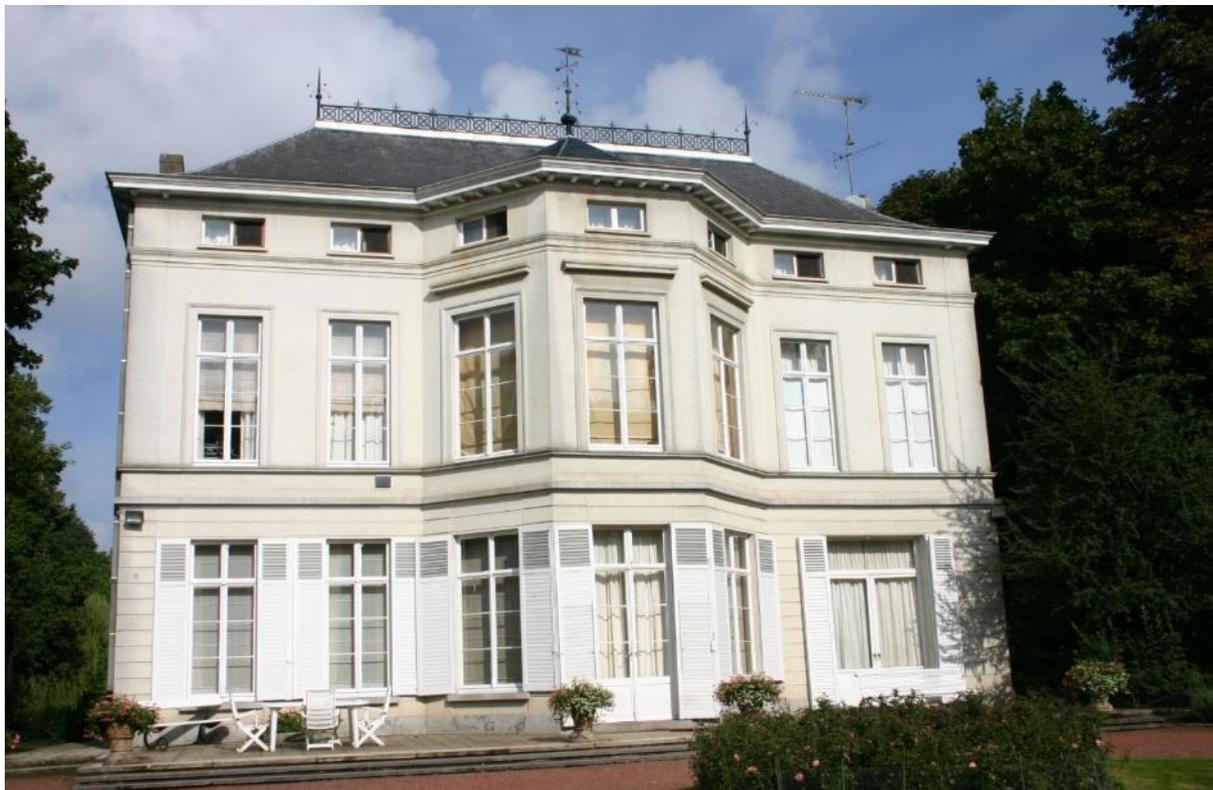
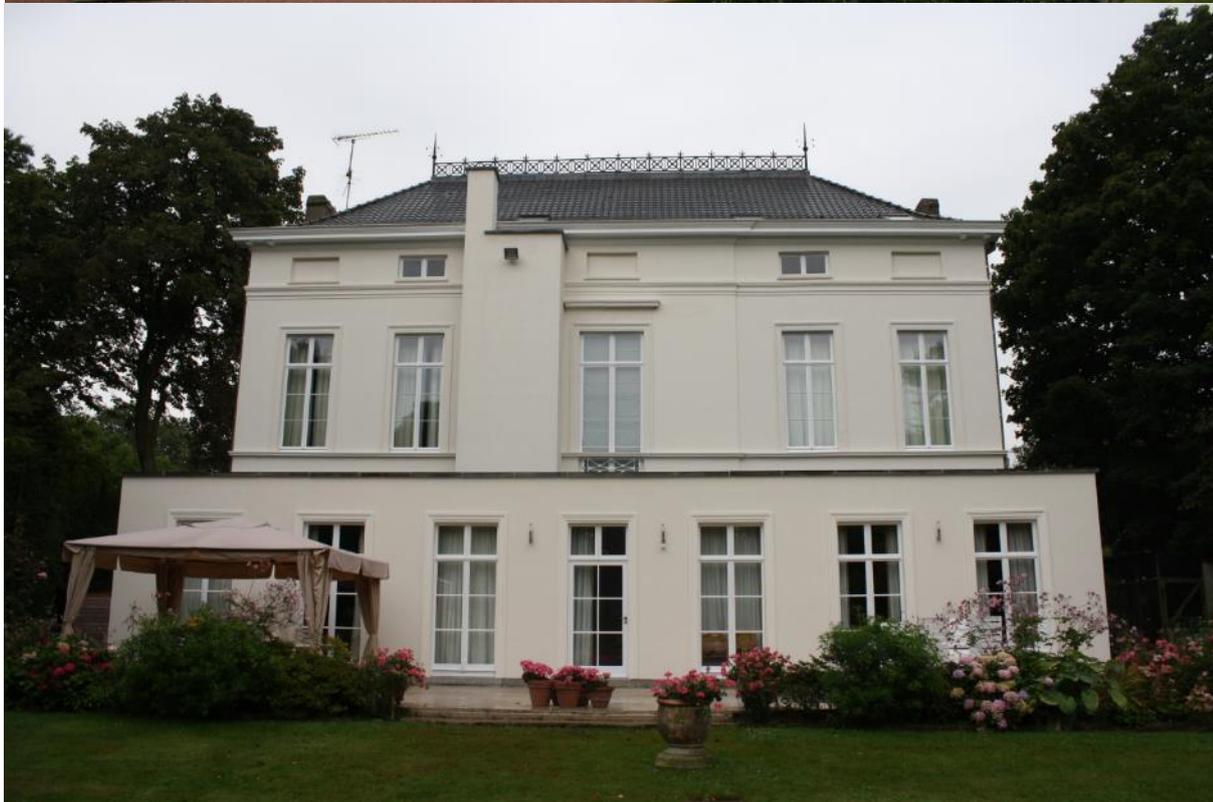
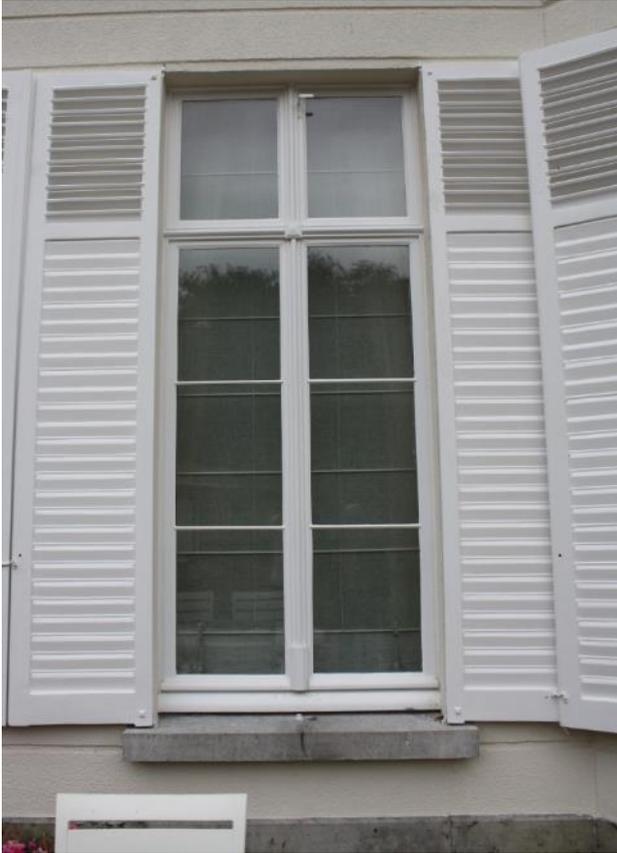
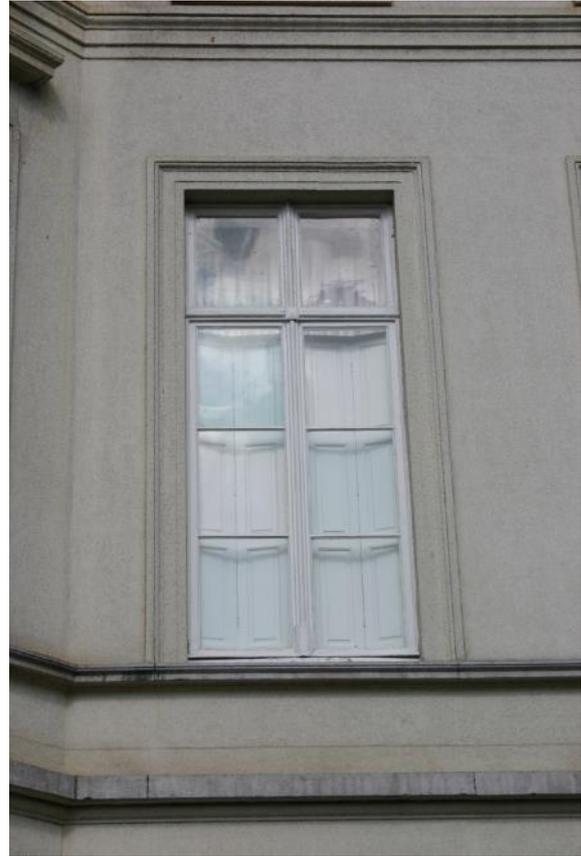
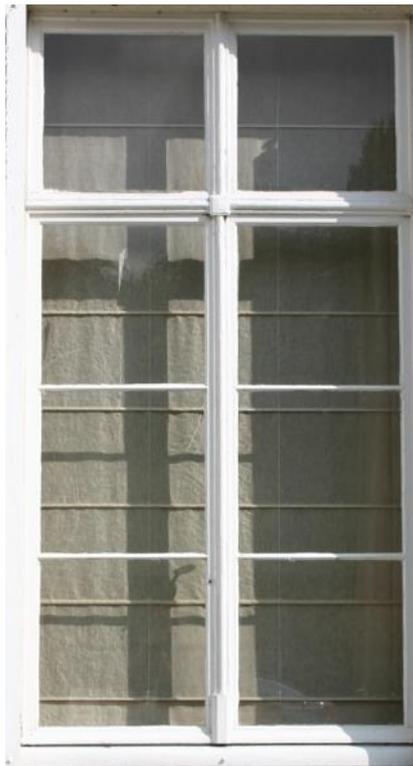
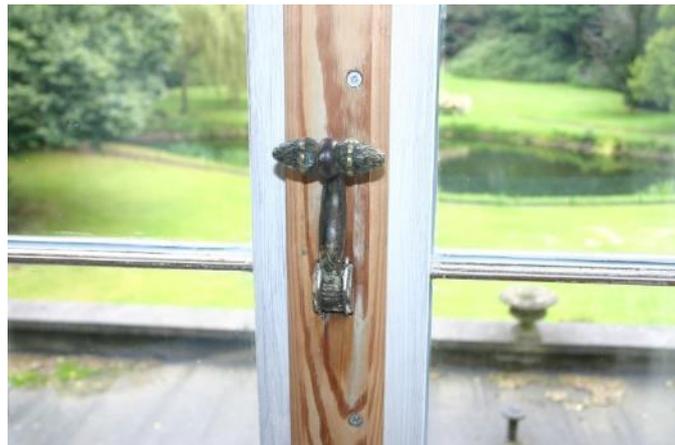
6.1 BEHOUD EN HERSTEL: KASTEEL 'DE KLOSSE', ZWIJNAARDE (GENT)

onderzoek erfgoedwaarden		
	beoordeling	motivatie
Historische waarde		
schrijnwerk	zeer hoog	hoge authenticiteitswaarde: nog origineel schrijnwerk uit eerste bouwfase (19 ^{de} eeuws kasteel 'De Klosse' (Zwijnaarde) ontworpen door L. Minard)
glas	zeer hoog	
hang- en sluitwerk	zeer hoog	
Architecturale waarde	zeer hoog	het schrijnwerk is door zijn vormgeving en technische uitvoering typerend voor de 19 ^{de} -eeuwse neoclassicistische architectuur van het gebouw
Artistieke waarde	hoog	verzorgde uitwerking van raamprofileringen en spanjoletten, verfijnde detaillering en erg fijne metalen roeden

onderzoek bewaringstoestand en herstelbaarheid		
	bewaringstoestand	herstelbaarheid
vast kader (onderdorpel, tussendorpels, stijlen...)	goed (enkel onderdorpels soms in slechte staat)	ja
Bewegende delen (raamvleugels, deurblad...)	goed	ja
hang- en sluitwerk	goed	ja

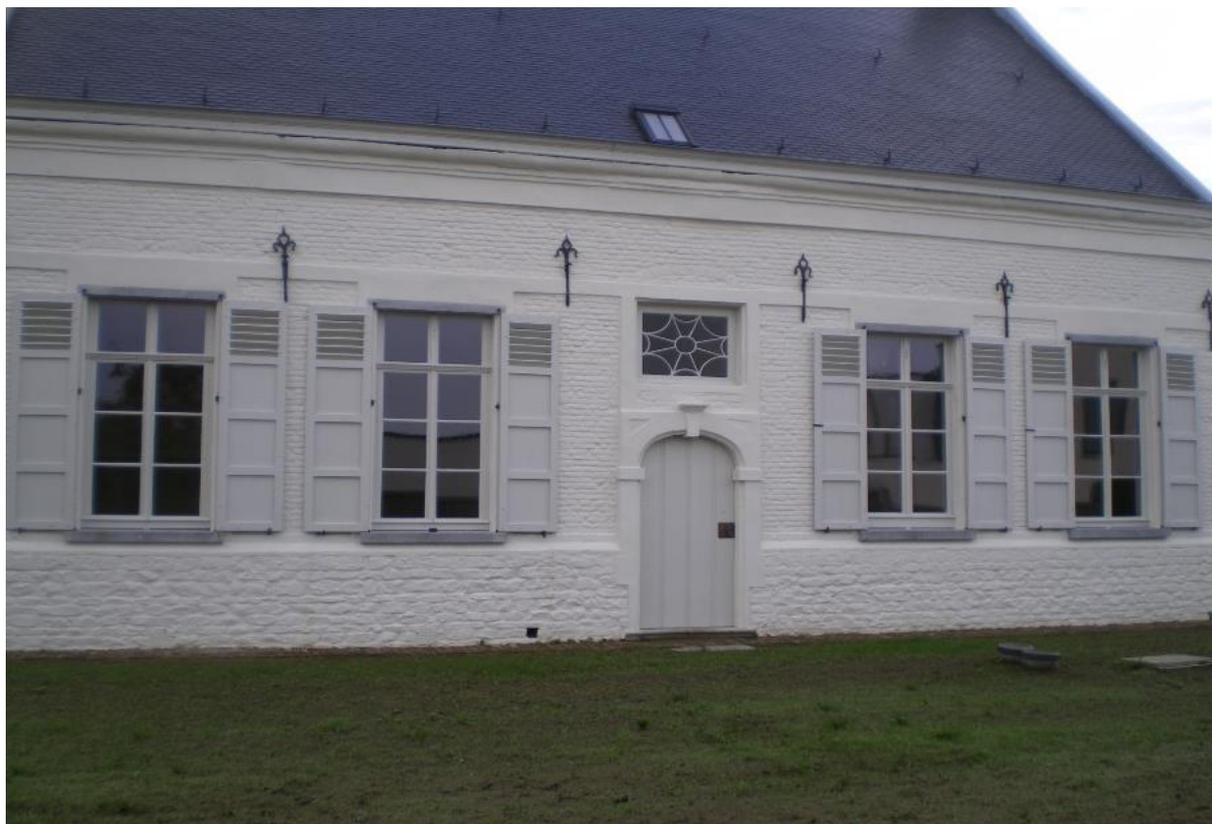
6.2 BEHOUD EN HERSTEL: PASTORIE VAN MEUZEGEM, WOLVERTEM (MEISE)

onderzoek erfgoedwaarden		
	beoordeling	motivatie
Historische waarde		
schrijnwerk	hoog	Het gebouw (pastorie te Meuzegem) werd opgetrokken in 1609, maar grondig verbouwd in 1733. In de 19 ^{de} eeuw werden de raamopeningen aangepast. Op basis van formele en technische kenmerken is het houten schrijnwerk waarschijnlijk te dateren ca. 1850. Het vast kader en de opengaande vleugels liggen nog in het zelfde vlak. De vleugels worden wel al gesloten met een 'wolfsbek'. Het raam is onderverdeeld in 8 vakken. Dit type raam komt in de streek regelmatig voor. Aanwezigheid van pompespagoletten en enkel glas, enkele nog mondgeblazen. Geen sporen van andere roede-verdeling.
glas	hoog	
hang- en sluitwerk	hoog	
Architecturale waarde	hoog	De grote verbouwingsfase dateert van 1733, maar in de loop van de 19 ^{de} eeuw (werden de oorspronkelijke kruisramen verwijderd en

Conclusie en motivatie:
 Voor de restauratie van het gebouw werd gekozen om alle verbouwingsfasen te respecteren. Gezien de erfgoedwaarde van het schrijnwerk en de relatief goede staat waarin het zich bevond, is er hier ook geopteerd voor behoud.
 Volgende ingreep in functie van thermisch comfort werd toegepast: vervangen van enkel glas door dun dubbel glas (10mm) met behoud van de structurele roeden (niet opgekleefd). Hiervoor werd plaatselijk het mondgeblazen glas vervangen en werd een iets bredere sponning gefreesd in het houten schrijnwerk. Dit was mogelijk omdat de sectie van de vleugels en de roeden voldoende diep was. Het buitenblad van het dubbel glas is getrokken glas.
 Ter hoogte van de aansluiting van het vast kader en de dagkanten werd door middel van een lat kierdichting toegepast.
 Er werd niet gekozen voor oplegbeglazing omdat deze ingreep, hoewel beperkt, een grotere impact had op het waardevolle interieur, dan het toepassen van dun dubbel glas met buitenblad in getrokken glas.

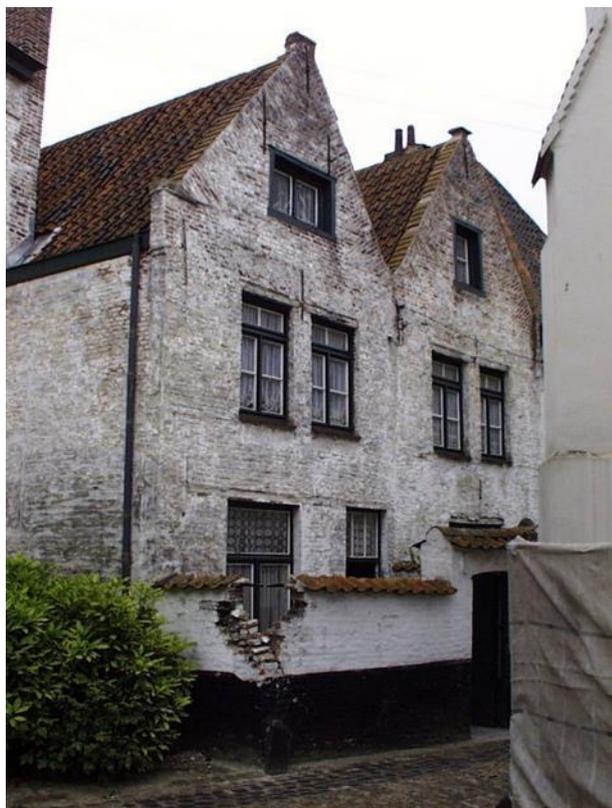
6.3 VERVANGEN NAAR HISTORISCH MODEL: BEGIJNHOF, WONING 28, KORTRIJK

We bekijken de ramen op de eerste verdieping, van de voorgevel van woning 28 in het Kortrijkse begijnhof. Boven de ramen bevindt zich nog een bouwspoor: de vroegere bovendorpel van een wellicht oorspronkelijk 17^{de}-eeuws quasi gevelbreed kozijn. Dat werd later vervangen door twee ramen, waartussen de gevel ingevuld werd met nieuw metselwerk. Op de bovendorpel na bleef van het oorspronkelijke raam niets bewaard. Voor de recente restauratie bevonden zich er twee ramen, die op basis van uitwerking gedateerd kunnen worden na de Tweede Wereldoorlog.

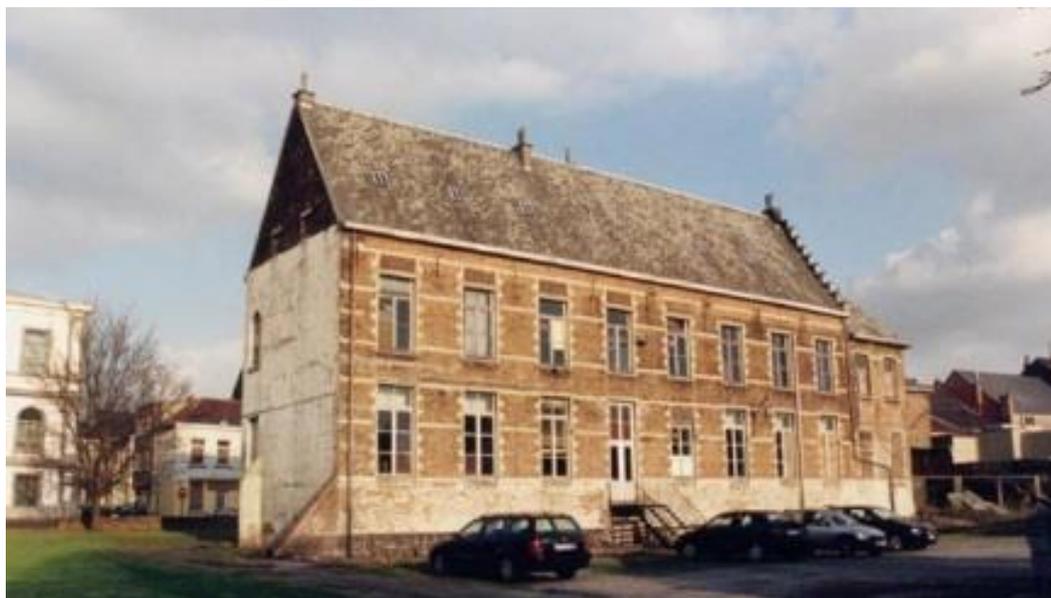
6.4 VERVANGEN NAAR HEDENDAAGS MODEL : 'MATTENKOT', VILVOORDE

onderzoek erfgoedwaarden		
	beoordeling	motivatie
Historische waarde		De oorspronkelijke kruisvensters van het 17 ^{de} eeuwse gebouw te Vilvoorde werden in de 20 ^{ste} eeuw verlaagd en ingevuld door eenvoudig schrijnwerk met opengaande vleugels. De oorspronkelijke gevelordonnantie werd verstoord door het verlagen van de ramen.
schrijnwerk	laag	
glas	neutraal	
hang- en sluitwerk	neutraal	
Architecturale waarde	geen	
Artistieke waarde	geen

tweede afweging bij vervangen: KEUZE VAN HET MODEL	
beoordeling	model
Geen, lage of neutrale architecturale of artistieke waarde	Naar ander historisch model, indien mogelijk met comfortprestatie-verhogende aanpassingen die deze waarde niet aantasten
	Naar hedendaags model
<p>Conclusie en motivatie: Er waren geen historische bronnen voorhanden om een onderbouwde keuze te maken voor een ander historisch model. Er werd gekozen voor een hedendaags model, dat door zijn vormgeving het beeld van een kruisvenster oproept.</p>

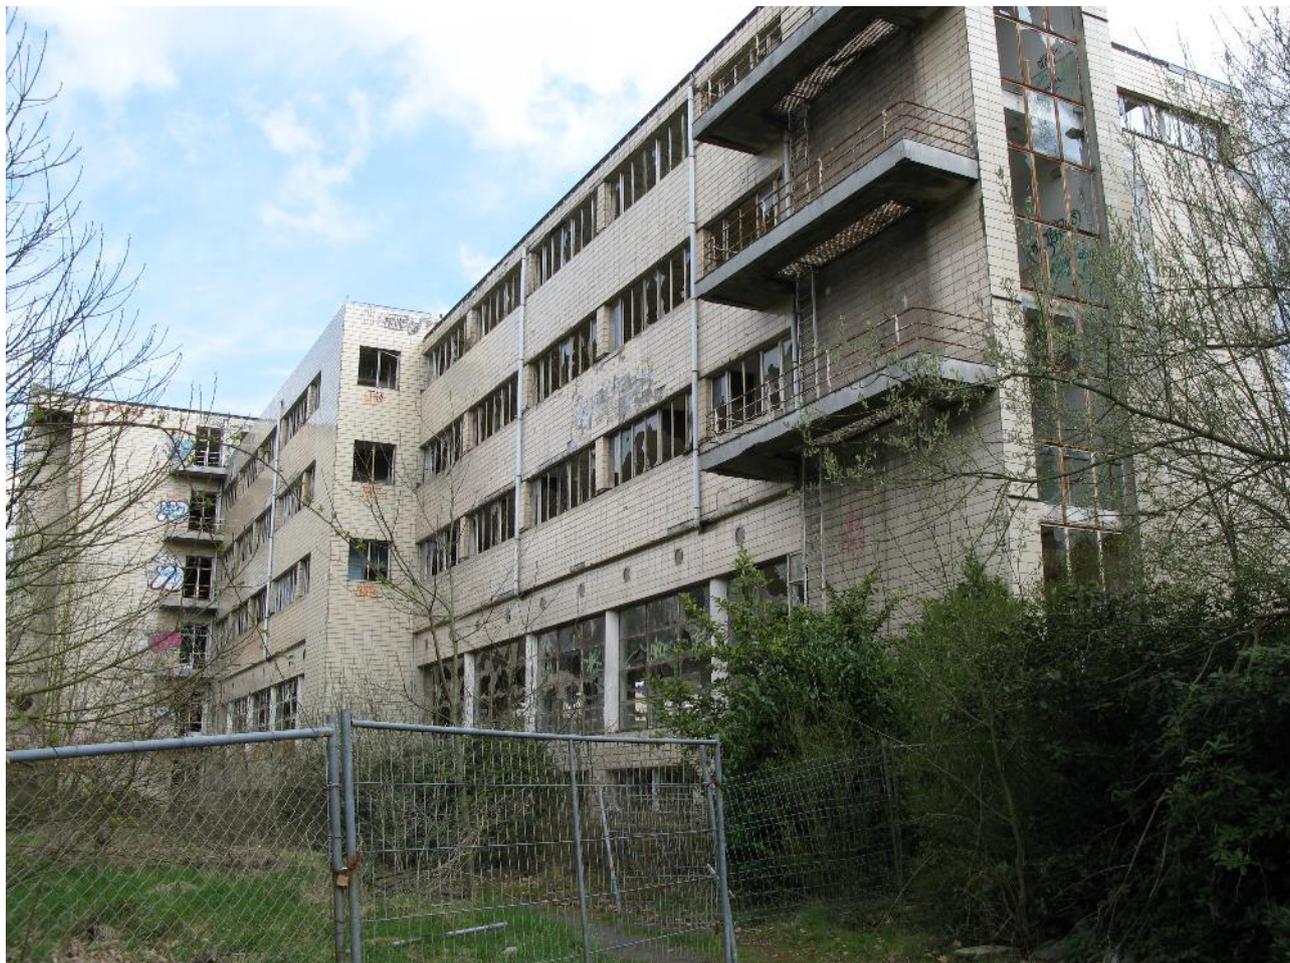
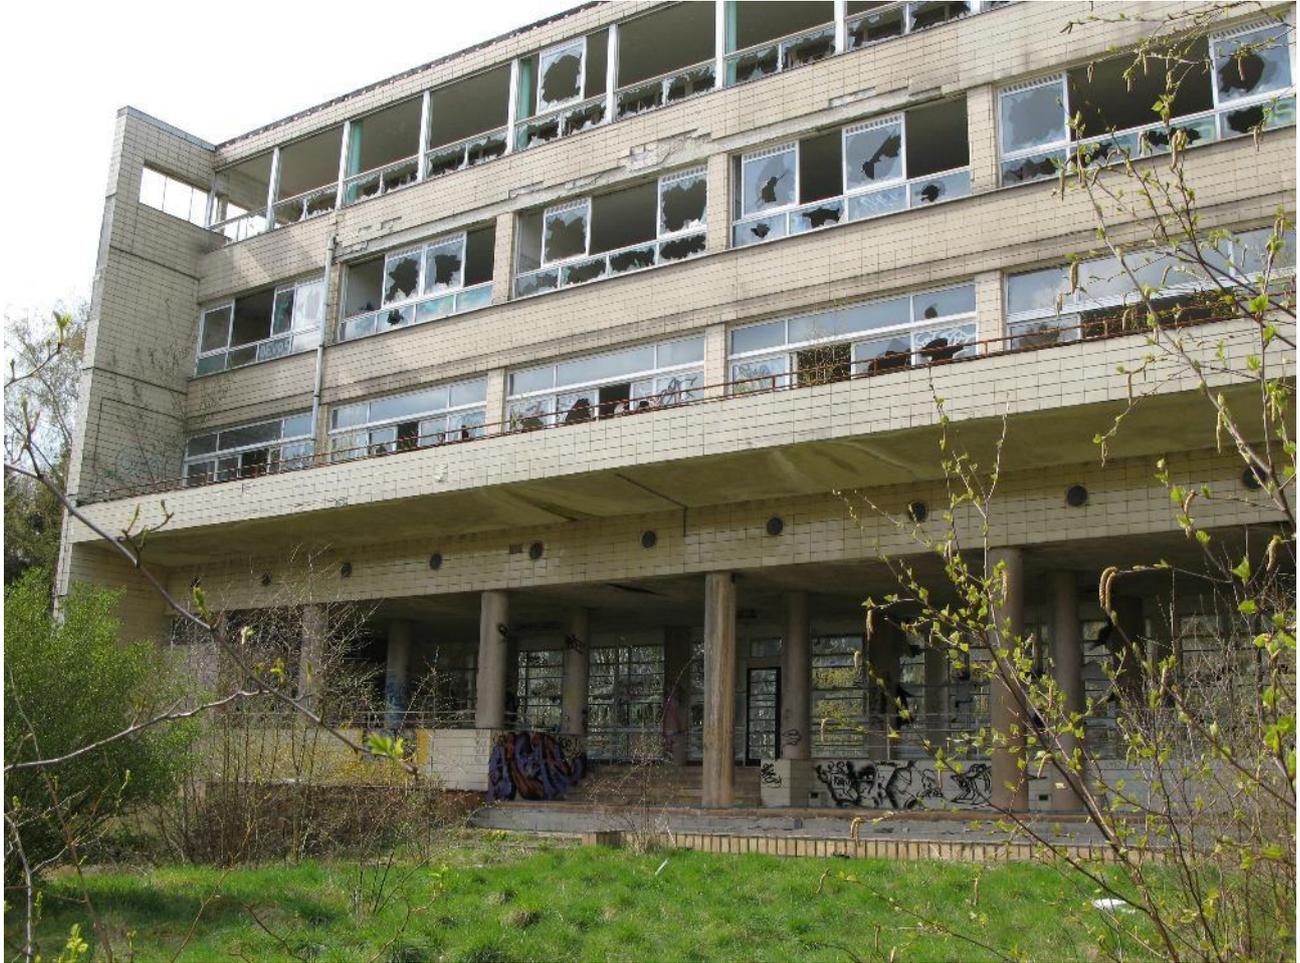
6.5 METALEN SCHRIJNWERK: 'SANATORIUM LEMAIRE', TOMBEEK (OVERIJSE)

onderzoek erfgoedwaarden		
	beoordeling	motivatie
Historische waarde		
schrijnwerk	hoog	Stalen schrijnwerk daterend van de oprichting van het modernistische 'sanatorium Lemaire' (1938, arch. Maxime Brunfaut). De grote raampartijen bepalen mee de architecturale en artistieke waarde van het gebouw.
glas	neutraal	
hang- en sluitwerk	hoog	
Architecturale waarde	hoog	
Artistieke waarde	hoog

onderzoek bewaringstoestand en herstelbaarheid	
	Bewaringstoestand en herstelbaarheid
vast kader (onderdorpel, tussendorpels, stijlen...)	Matig (-> herstelbaar) tot slecht (-> niet herstelbaar) door de jarenlange verwaarlozing.
Bewegende delen (raamvleugels, onderdorpels, roeden, deurblad...)	In de zuidgevel werd het schrijnwerk grotendeels vervangen door storend PVC-schrijnwerk.
hang- en sluitwerk

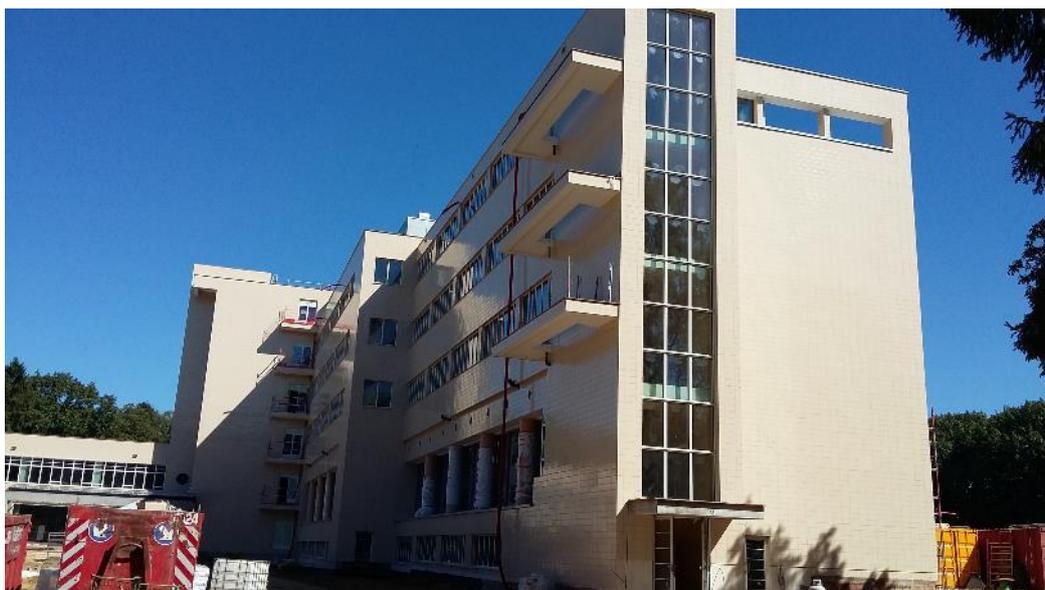
Het nieuwe metalen schrijnwerk is een thermisch onderbroken profiel. In aanzicht is het een kopie van het oorspronkelijke schrijnwerk. Het profiel werd wel in de diepte uitgewerkt zodanig dat de winddichting verbeterd werd en dubbel glas geplaatst kon worden.
